津宁（挂）2012-08 地块 土壤污染状况调查报告

（主要内容）

项 目 单 位：天津宁冉建筑工程有限公司
报告编制单位：天津市勘察设计院集团有限公司
编 制 日 期：二 〇 二 一 年 四 月

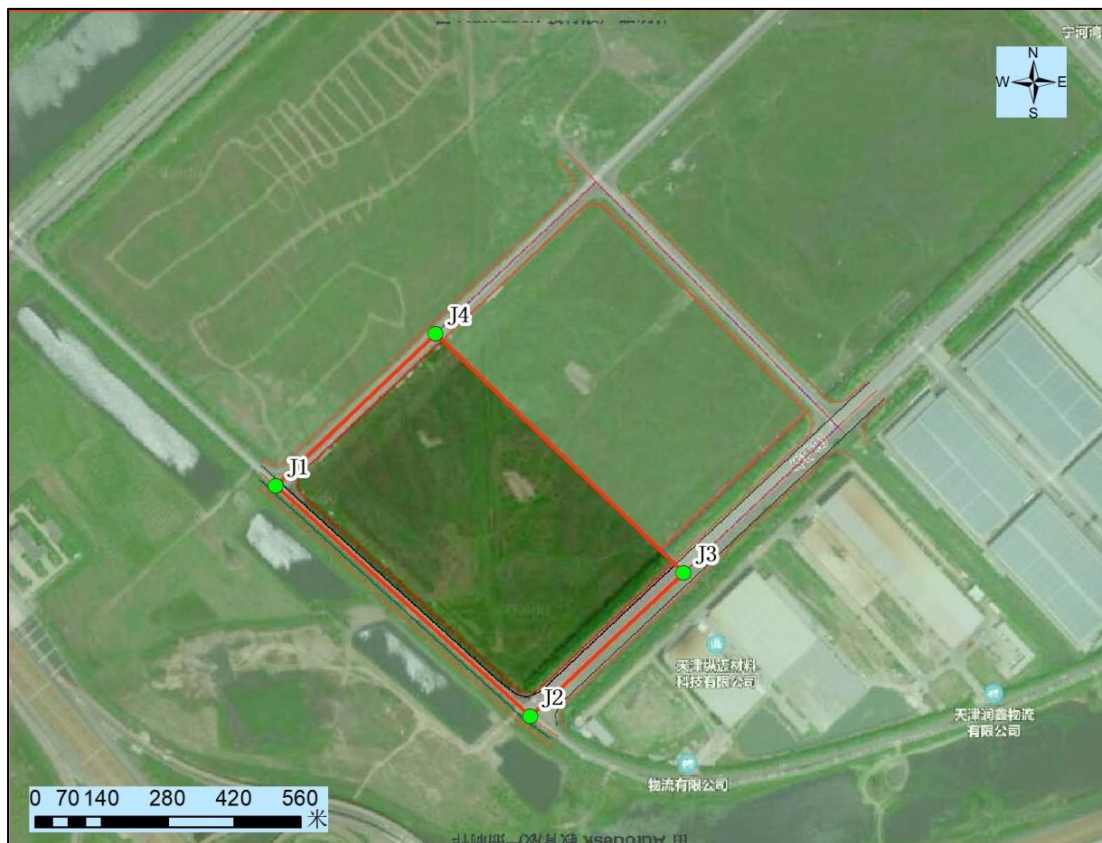
图 1.2- 1 调查范围图

本地块四至范围为：东至空地、西至敏捷西道、南至华康道、北至畅旺道。本地块总用地面积为85765.51 m²（其中界内使用面积为71279.12 m²，界外处理面积面积14486.39 m²），调查范围与核定用地范围一致，如图1.2-1所示（图中红色粗线框），地块拐点坐标（2000国家大地坐标系）见表1.2-1。

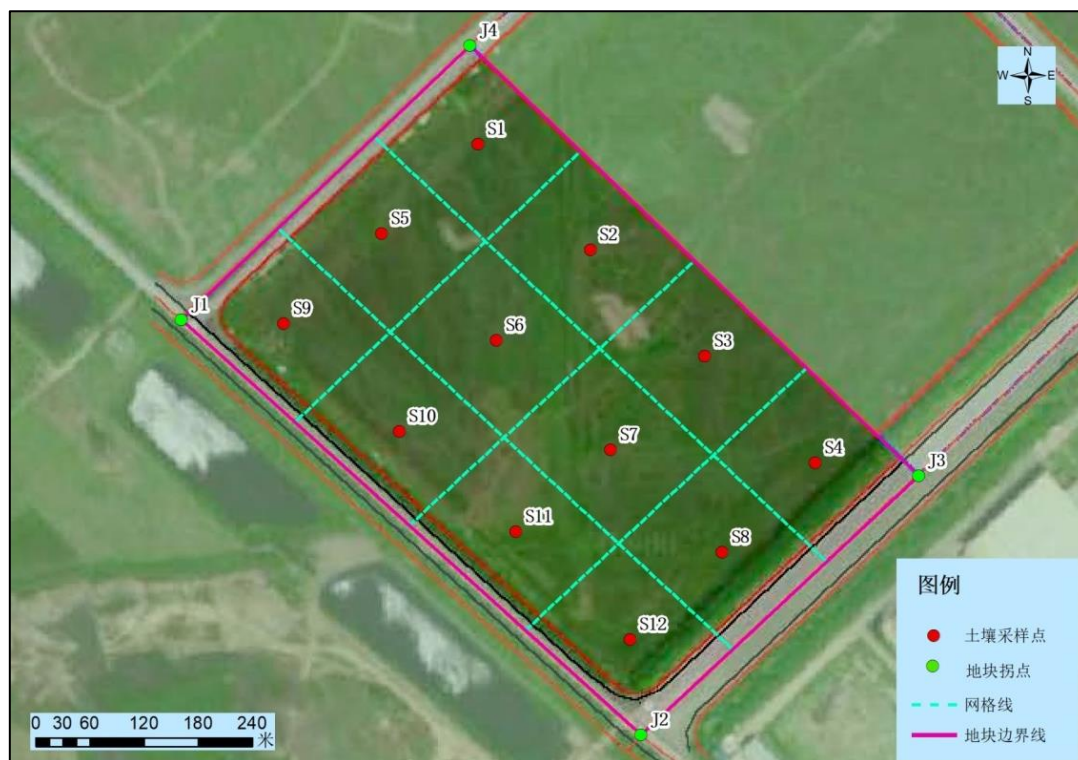
图 4.1-1 土壤监测点分布

本地块边界形状比较规则 (354 m×227 m)，将本地块剖分为面积相等的 12 个网格，每个网格规格约为 78 m×92 m，在每个网格中心位置附近进行布点，最终采样点位平面布置情况，见图 4.1-1。

具体土壤监测点样品分布，见图 4.1-2。各个点位在现场根据实际地层情况进行了调整，共采集土壤样品 43 个。

此外，按照每 10 个样品设置不少于一个平行样的原则，在相应的位置又取土壤现场平行样 5 个。具体分布如图 4.1-1 所示，各点位样品分布情况如图 4.1-2 所示。

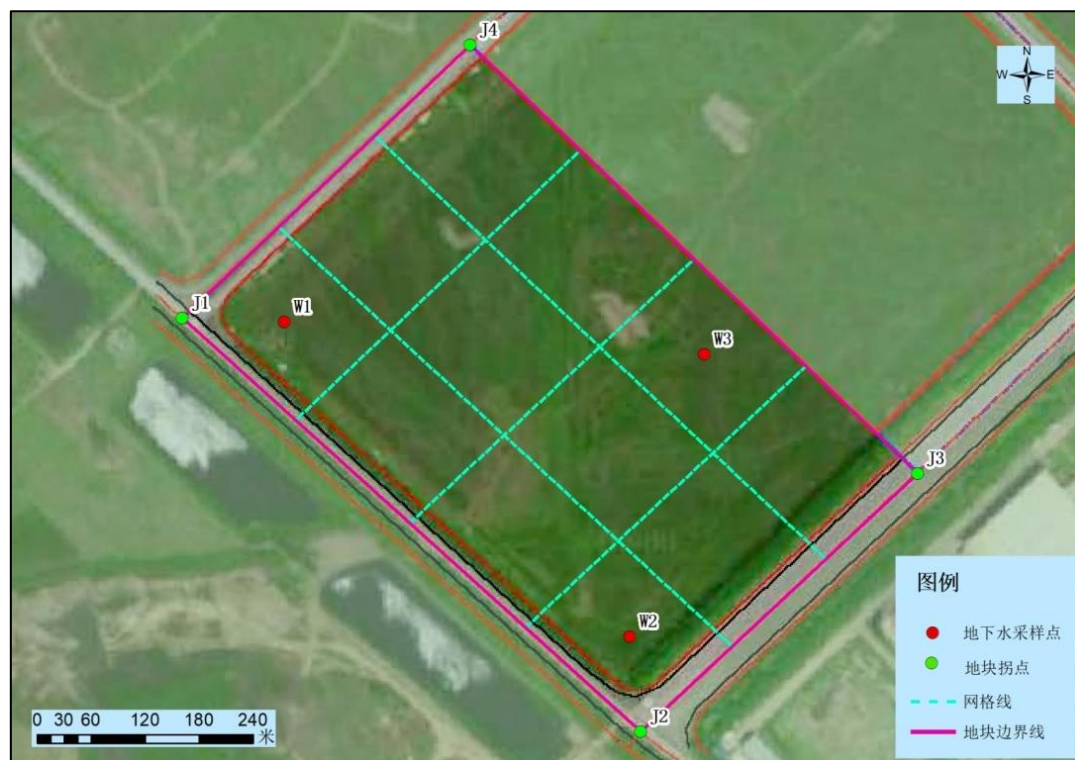
图 4.1-2 潜水含水层监测井分布图

考虑到本地块历史上使用功能较简单，主要作为耕地使用，无重点工业企业，潜在污染源分布较均匀。采用均布性和控制性相结合的原则和土水一体化原则，分别在原土孔 S9、S12、S3 布设 W1、W2、W3 监测点位。
